# 通学路危険箇所

## 下名校区

## 吾平校区

## 鶴峰・神野校区

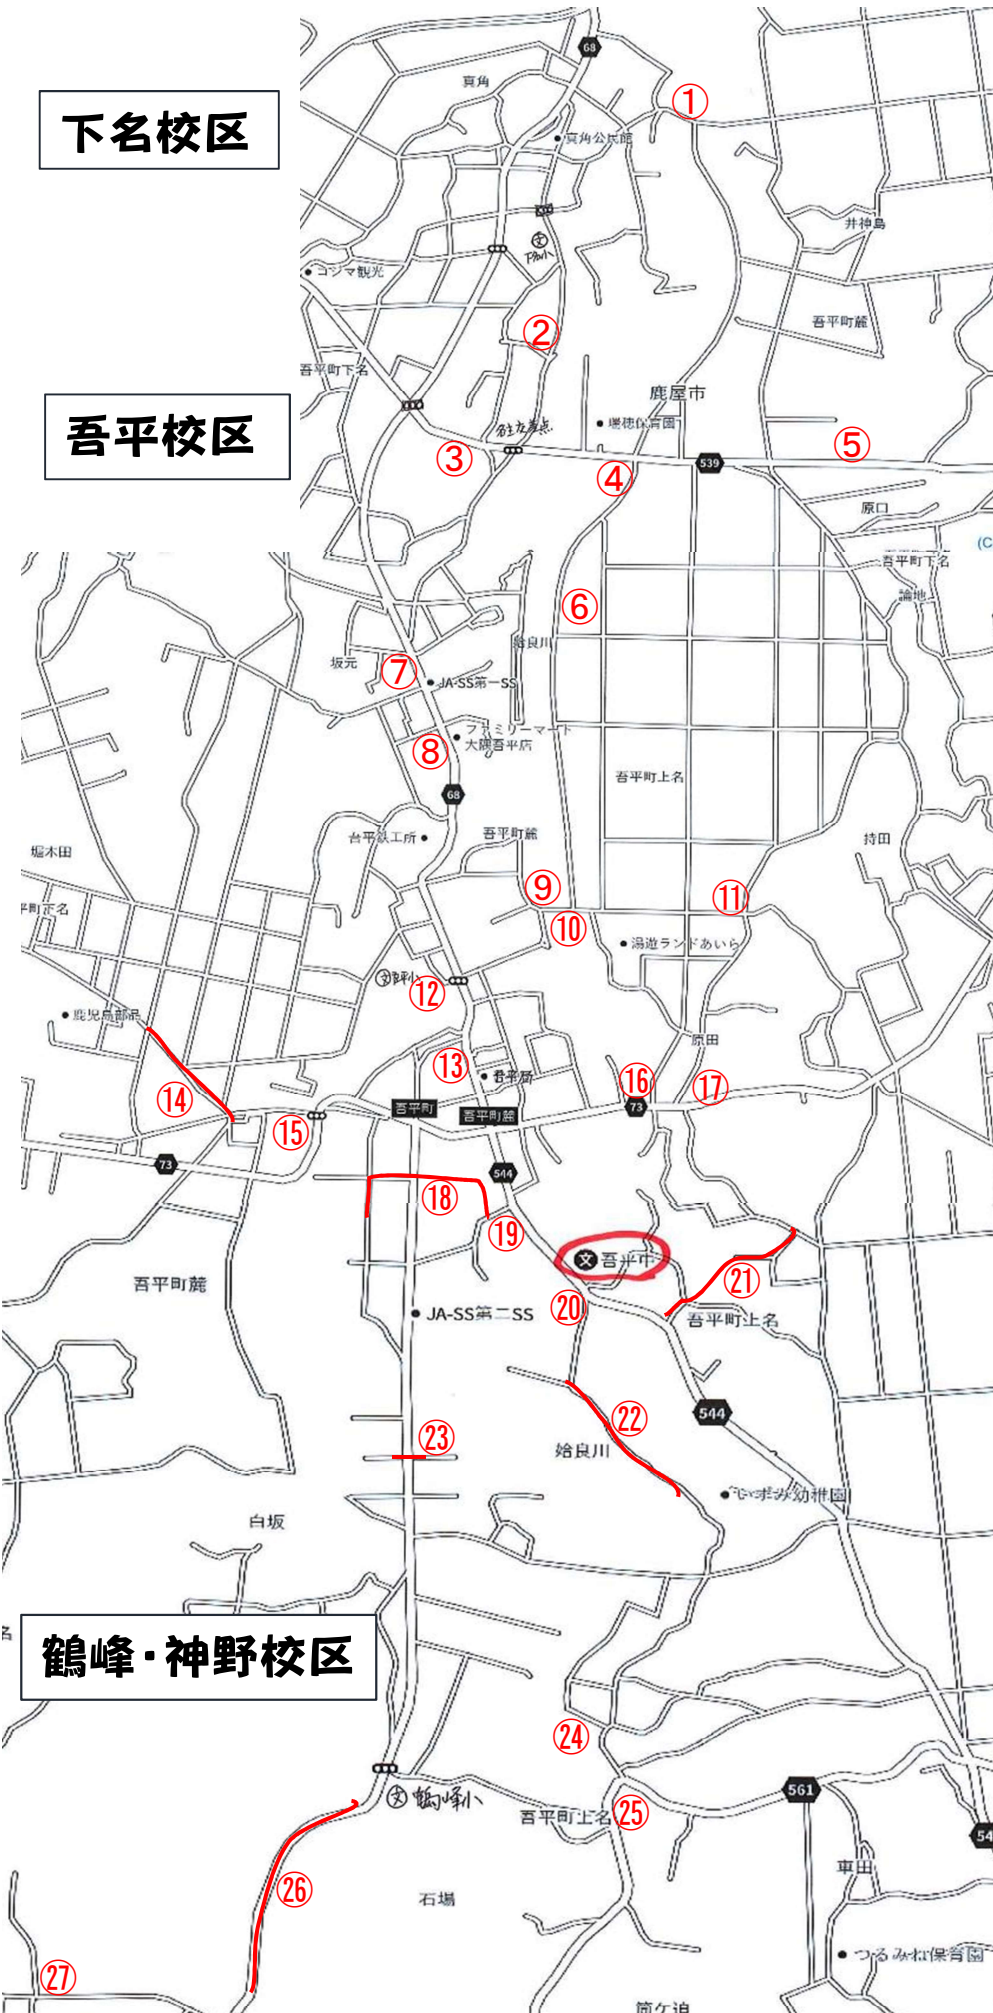
- ① 吉田橋両端  
車通りが多い。見通しが悪い。
- ② 道路の陥没有り。雨天時、滑りやすい。
- ③ 歩道がないため、右側から左側へ渡る時、段差があり滑りやすい。車通りも多い。
- ④ 瑞穂保育園周辺。車通りが多い。横断歩道あるが、見通しが悪く、スピードも出ている為停まってくれない。
- ⑤ 道路がガタガタ。雨天時は水が溜まり、滑りやすい。
- ⑥ 堤防全体に街灯がなく、暗い。変質者などに遭遇したら逃げ場がない為、帰りが怖い。
- ⑦ 横断歩道があるが、坂なのでスピードが出ており、停まってくれない。
- ⑧ 横断歩道あるが、なかなか停まってくれない。
- ⑨ 道が狭く歩道なし。車通り多いが見通し悪し。
- ⑩ 橋幅も狭く、歩道がない。橋の欄干が自転車サドルより低く、転落の危険性有り。
- ⑪ 左右の見通しが悪い。車が見えにくい。
- ⑫ 裏通りで暗い。街灯なし。滑りやすい。
- ⑬ 鶴戸神社前、大福食堂横、車通りが多く、一時停止線を守らない。
- ⑭ 道幅狭い(歩道なし)のに、車通りは多い。帰りは暗くて、車に轢かれるのではと不安。
- ⑮ 街灯がひとつしかなく、暗い。
- ⑯ 古市橋の横断歩道。徐行停止してくれる車が極端に少ない。
- ⑰ 急な坂があり、スピードが出ている車が多い。
- ⑱ 中央団地、祇園団地の駐車場を過ぎ、ひまわり団地まで街灯がなく、暗い。
- ⑲ 中窪自動車周辺。車通りが多く、見通しが悪い。
- ⑳ 小鹿酒造へ入る車、ゴミ出しの車、町営ランド側から来る車はスピードが出ているので、歩行者側は注意が必要。
- ㉑ 木が生い茂っており、通りにくい。暗い。
- ㉒ 風雨が強い時、落木などがあり危険。
- ㉓ 横断歩道がない。
- ㉔ 車通りが多い。カーブで見通しが悪い。雨天時、水はけが悪い。草が生い茂るので道幅が狭くなる。
- ㉕ 車通りが多い。カーブで見通しが悪い。
- ㉖ 街灯がなく暗い。車通りが多いので、スピードを落としてほしい。
- ㉗ 車の出入りが多いので注意が必要。
